Aanpak zone met ongebonden asbestvezels

Kleiputten Terhagen

Boom, 29 oktober 2019

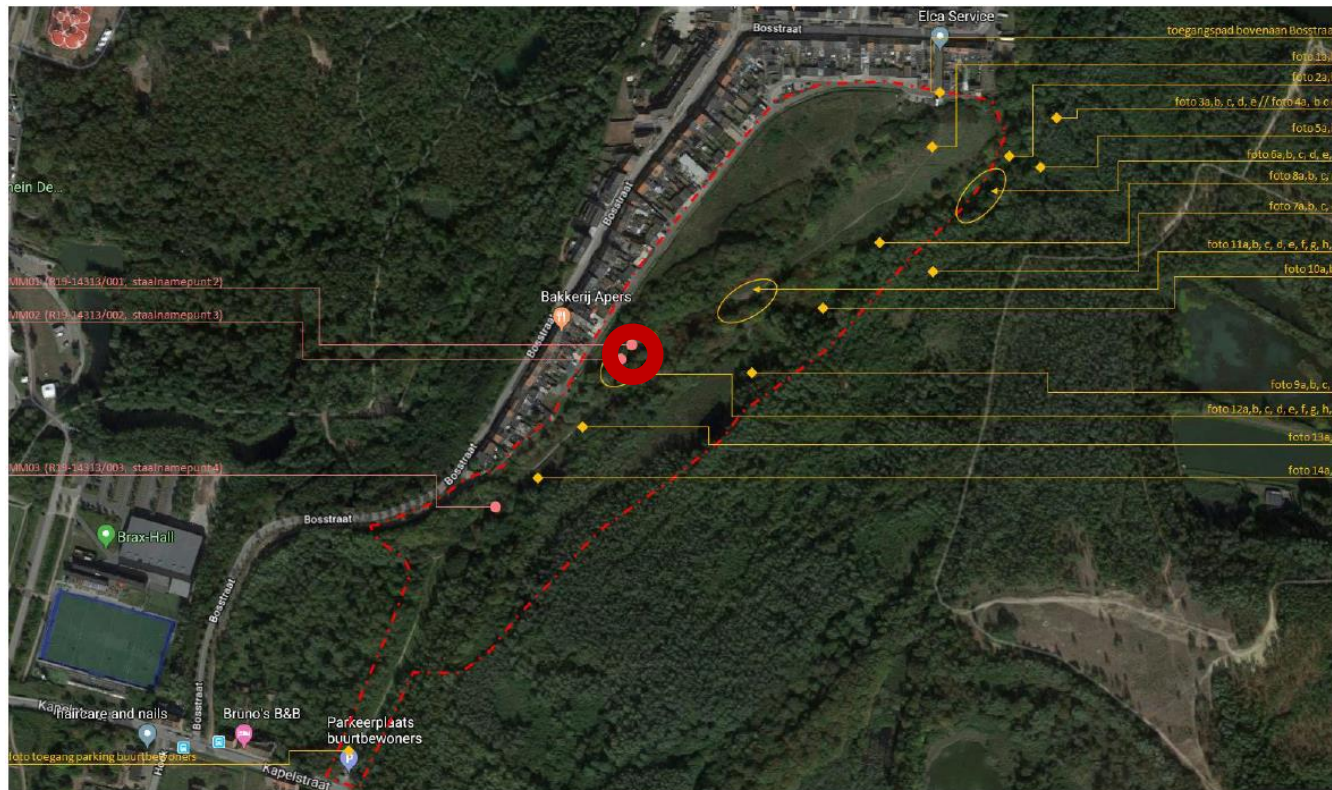
Het rapport geeft het veiligheidsrisico weer van 14 locaties.

Enkel bij locatie 12b (rode cirkel) werd 'niet hechtgebonden asbest' vastgesteld.

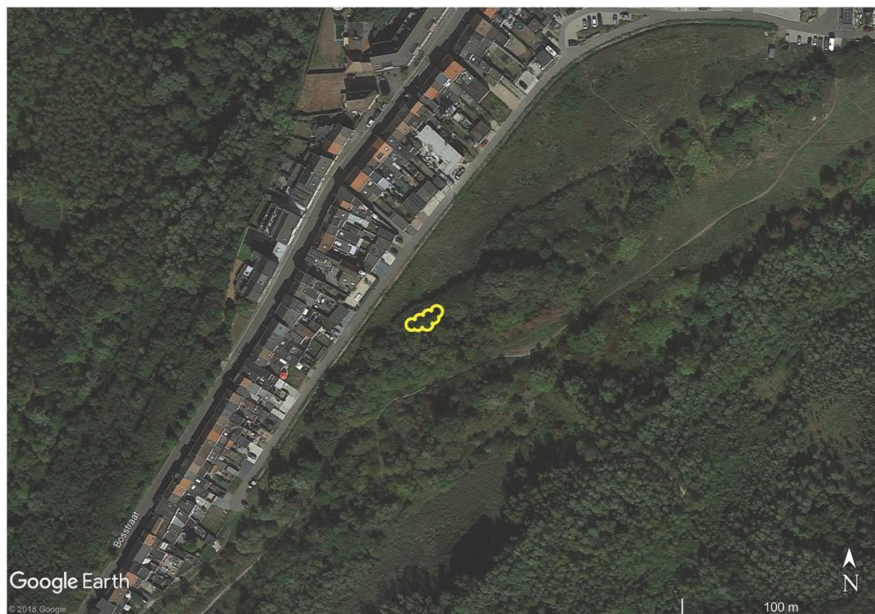
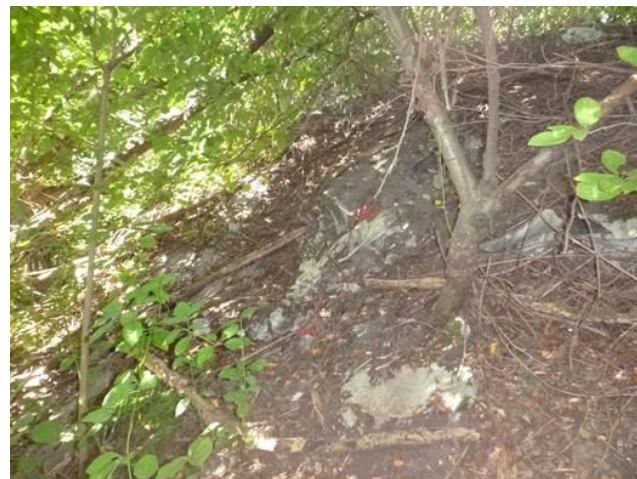
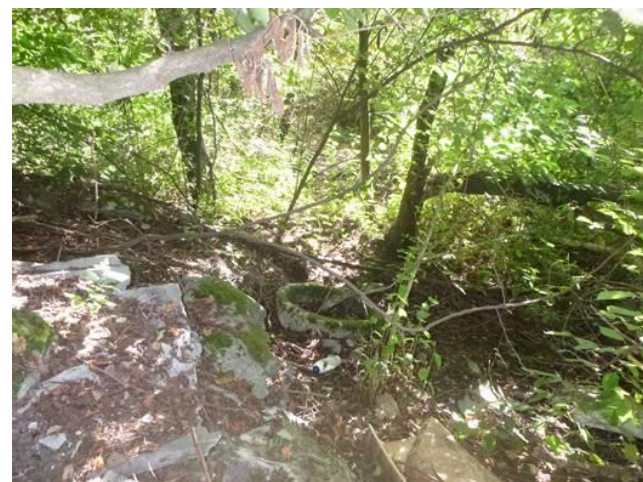
Terreinbezoek (Tractebel en DVW) 18/09

Tijdens dit terreinbezoek bleek dat de locatie zich ongeveer 70 m meer naar het noordoosten bevindt t.o.v. de aanduiding op het plan van dit rapport en bestaat uit een 4-tal spots waar asbestverdacht materiaal dagzoomt.

Locatie 12 (twee zones **zowel 12a als 12b** (ongebonden asbestvezels)) wordt door Mourik nv (erkende asbestdeskundige) op volgende wijze gefixeerd:

- Aanbrengen van een fixatieproduct dmv airless toestel
- Afdekken met een geotextiel, de geotextiel wordt vastgelegd dmv van pinnen. De geotextiel dient als buffer om epoxyhars te absorberen en deze niet in de grond loopt.
- Plaatsen van polyesterdoeken met epoxyhars. Aangebracht in twee lagen mits tussentijds uitdroging. Er wordt een coatinglaag aangebracht voor bescherming tegen weersomstandigheden.
